# **IX Simposio Nacional sobre Taludes y Laderas Inestables**

## **TALUDES 2017**

**27 – 30 Junio 2017, Santander, España**

**E. Alonso, J. Corominas y M. Hürlimann (Eds.)**

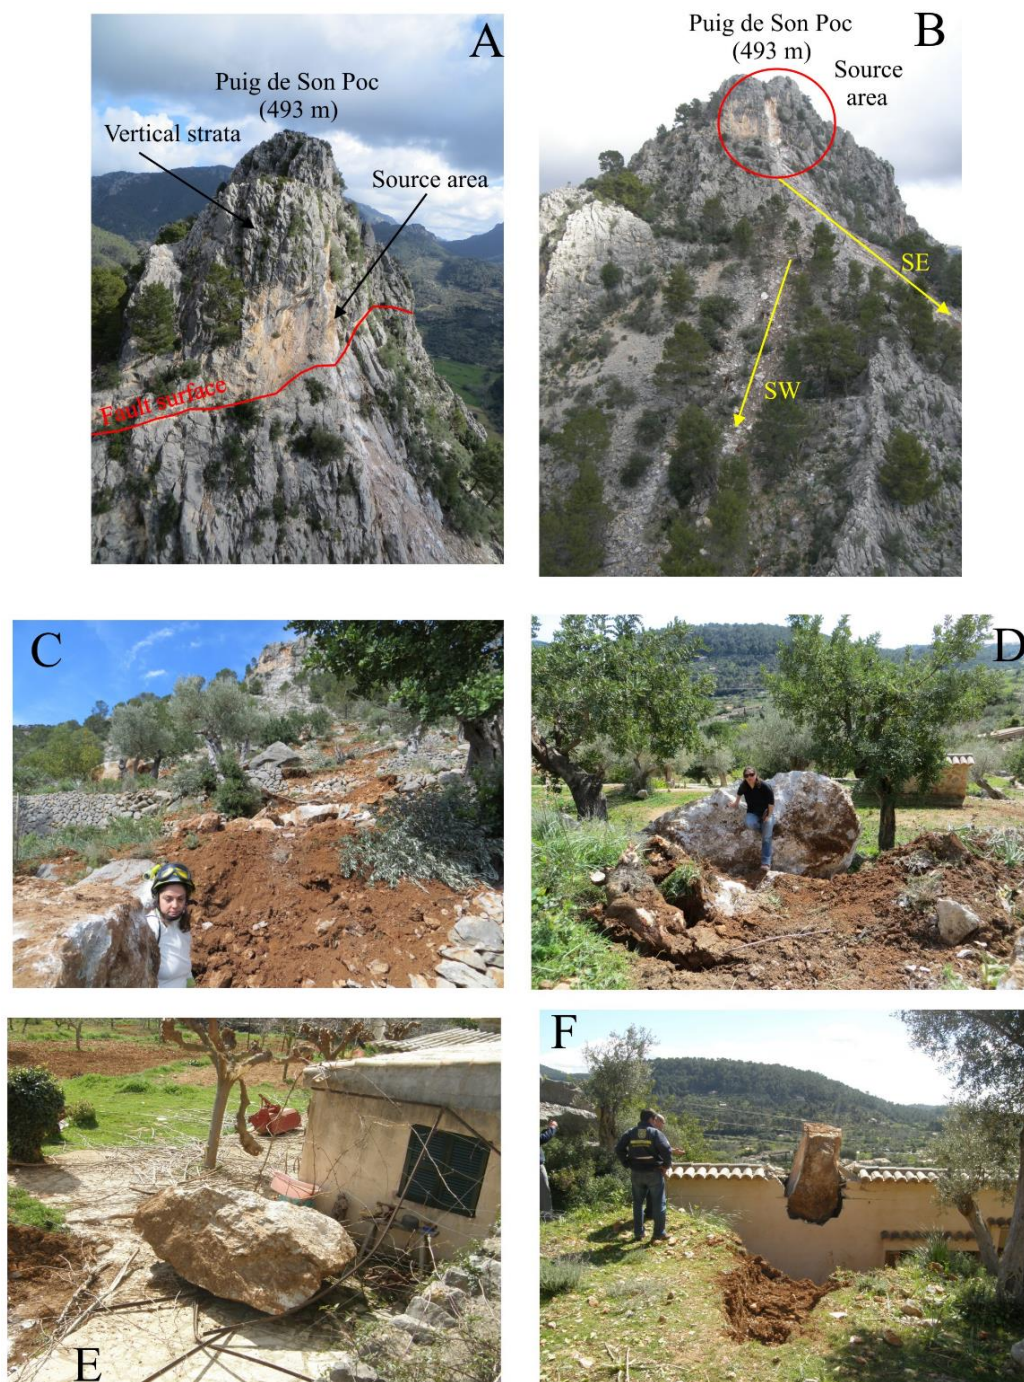
Figura 2: A) Estratos verticales en la cumbre del Puig de Son Poc, delimitados en la base por una falla. B) Vista de los dos caminos preferenciales que siguieron los bloques. C) Efecto producidos por los bloques sobre las marjadas. D) Impacto producidos en el terreno y marcas de arrastre. E) Detalle de uno de los bloques que alcanzó la zona urbana. F) Bloque de 8 m<sup>3</sup> que impacto contra el techo y la pared de una de las viviendas.

existencia de un elevado grado de fracturación del macizo rocoso, resaltando una familia de diaclasas prácticamente vertical, el cual da el aspecto laminado a la cumbre; la dirección y buzamiento de estas diaclasas, muy penetrativas en el macizo rocoso, es: N130°E ± 83° SO. En la base del área fuente del desprendimiento, se observó un plano muy nítido de rotura, que parece corresponder con una falla que buza unos 20° hacia el norte, en sentido contrario a la ladera afectada (Fig. 2A). Este plano delimita en la base un escarpe casi vertical donde se observan numerosas cicatrices de desprendimientos antiguos, así como el del ocurrido el 6 de Marzo del 2013. La conjugación de este plano de falla basal y el diaclasado vertical permitió establecer que la tipología de la rotura era similar a un “vuelco” de bloques.

El impacto sobre la ladera del gran bloque desprendido provocó su fracturación en bloques de menor tamaño, dando lugar a dos caminos preferentes: uno de mayor alcance (376 m) con dirección SE y otro de menor alcance (150 m) hacia el SO (Fig. 2B). Los bloques de mayor tamaño llegaron hasta la base de la ladera, destruyendo parcialmente los muros de aterramiento tradicionales en la zona (marjadas), arrasando la vegetación arbórea, e impactando alguno de ellos contra las viviendas situadas en las zonas más bajas de la ladera. El inventario de bloques (ver localización en figura 4B) pone de manifiesto que la mayor parte de ellos se concentraron en la parte más baja de la pendiente. Se observó que los mayores tamaños alcanzaban los 35 m<sup>3</sup>, lo que equivaldría a un peso aproximado de unas 75 Tm. El alcance del bloque más alejado del escarpe de rotura llegó a los 376 m, salvando un desnivel de 225 m. Los indicios y las marcas encontradas sobre la ladera ponen de manifiesto que los bloques bajaron a grandes velocidades, con movimientos de tipo rebote y rodadura. Los impactos observados en el terreno fueron notables, con depresiones superiores a 1 m de profundidad (Fig. 2C y Fig. 2D). El bloque que impactó contra una de las viviendas tenía un volumen de 8 m<sup>3</sup> y un peso estimado 17,5 Tm. Afortunadamente, no hubo que lamentar fatalidades a pesar de la presencia de algunas personas en la vivienda en el momento del desprendimiento (Fig. 2E y Fig. 2F). El análisis visual de la ladera del Puig de son Poc puso de manifiesto que este tipo de procesos ha venido siendo habitual a lo largo del tiempo geológico. Se pueden identificar infinidad de bloques procedentes de antiguos desprendimientos, así como la presencia de canchales de rocas (localmente denominados rossegueras) en todas las vertientes del Puig de Son Poc, siendo especialmente significativo el canchal que aparece en la cara suroccidental, y sobre el cual se han superpuesto numerosos bloques procedentes del desprendimiento actual.

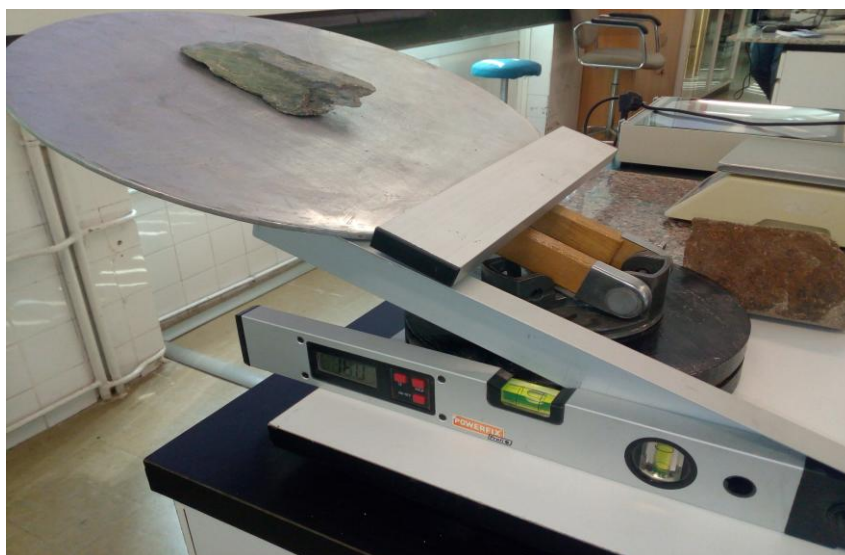
Figura 2. Plano inclinado de aluminio para obtener el ángulo de fricción residual

- El ángulo de fricción residual  $\emptyset_r$  es el obtenido al deslizar la discontinuidad sobre una inclinación lisa (Hendron, 1968), y el ángulo de fricción pico o efectivo “ $\emptyset_p$ ” se obtiene en la rotura inicial de discontinuidades juntas.

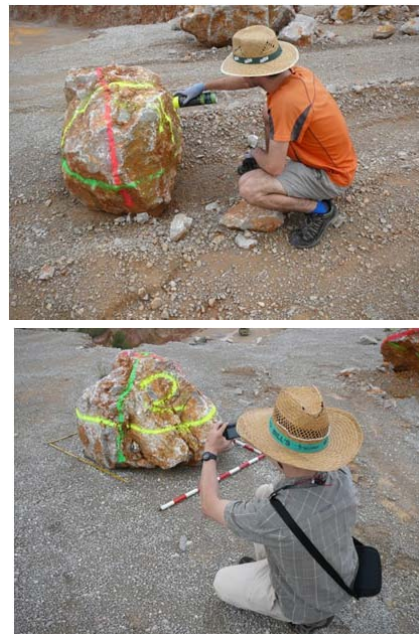
Figura 3. Preparando el ensayo.

Arriba: pintando los bloques.

Unos días antes de empezar a lanzar los bloques de roca en cada emplazamiento, se procede a la preparación del lugar y a las mediciones sobre los bloques previas al lanzamiento. En promedio, estos trabajos previos ocupan a 2 ó 3 personas durante 2 ó 3 días. Un total de 56 bloques de caliza entre 0,2 y 4,8 m<sup>3</sup> fueron preparados para los dos primeros emplazamientos. En el emplazamiento 3, se prepararon 50 bloques, aunque al final sólo se lanzaron 44. Para cada bloque se registraron valores como el rebote con el esclerómetro conocido como ‘martillo de Schmidt tipo L’, su forma y tamaño, y su estado de fisuración. Para hacer los bloques más visibles durante la caída y poder apreciar mejor su rotación, a cada bloque se le pintaron 3 círculos máximos de color (fig. 3a). Para obtener la forma y el tamaño, se realizó un levantamiento fotogramétrico masivo envolvente rodeando cada bloque (fig. 3b). Esto ha permitido construir un modelo 3D (ver sección 5) y calcular el volumen, peso y posición del centro de gravedad, entre otros.

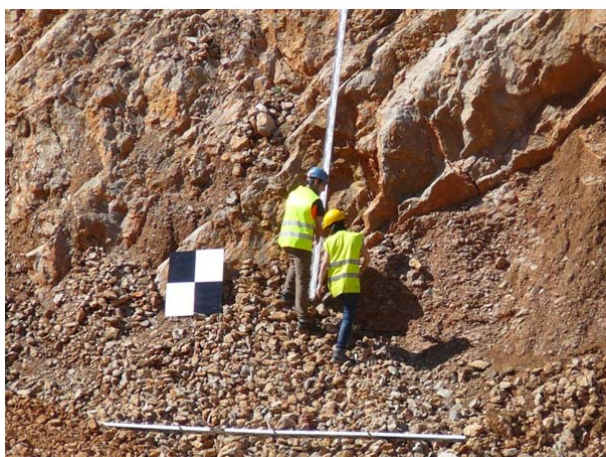
Figura 4. En varios puntos de la escena se disponen dianas y miras topográficas para su georeferenciación

El mismo día del ensayo se distribuyen miras y dianas en los lugares previstos (fig. 4). Estos elementos aparecerán en múltiples imágenes, y servirán como puntos de control y/o como elementos para ‘escalar’ (dar escala) a las fotografías y a los vídeos.

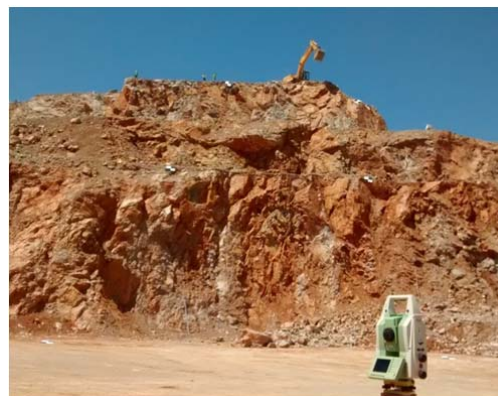
Figura 5. Vista general del talud abancalado TS#2

En la figura 5 se aprecia el perfil 2 desde la explanada inferior. La estación total Leica TM30 que se ve en primer plano fue usada para dar coordenadas a los puntos de control (dianas, miras y otras marcas de interés). Este es también un buen momento para hacer

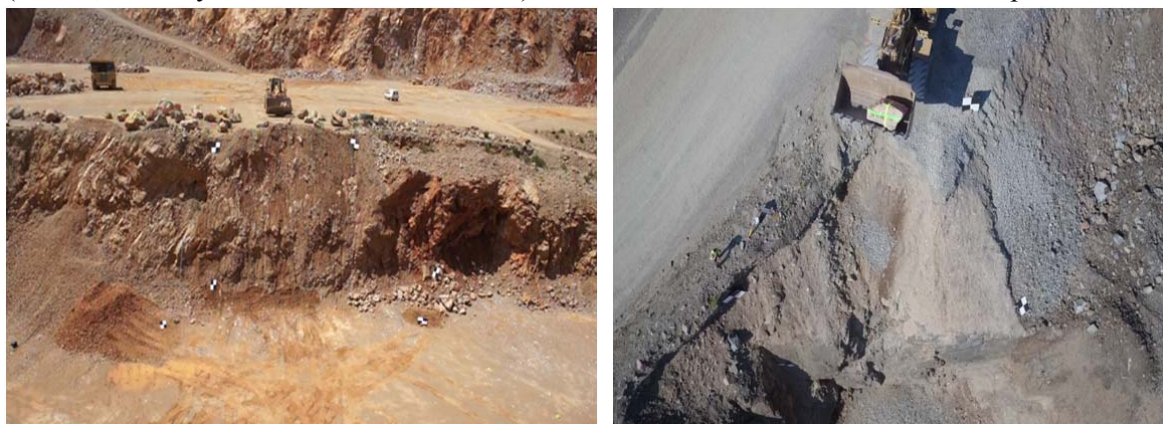
Figura 6. Vistas aéreas oblicuas tomadas con dron. Izquierda, TS#1., derecha, TS#3

volar el dron (fig. 7) y obtener una pasada de fotografías del lugar antes de ningún cambio. En la figura 6a se presenta una vista general del ensayo 1; a la izquierda de la pala se pueden observar los bloques preparados; también se aprecian las dianas de referencia. En la misma figura se incluye una vista general del ensayo 2. Más tarde, durante los lanzamientos, el dron y la Estación Total fueron usados regularmente para dar posición a elementos relevantes de la escena (posición final de algunos bloques o fragmentos, puntos de impacto, etc). En promedio, se hacía una campaña con el dron cada 5 lanzamientos. En la sección 5 se describe cómo las imágenes aéreas del dron permiten obtener ortofotomapas (fig.12) que complementan las tomas oblicuas y los vídeos de los lanzamientos.

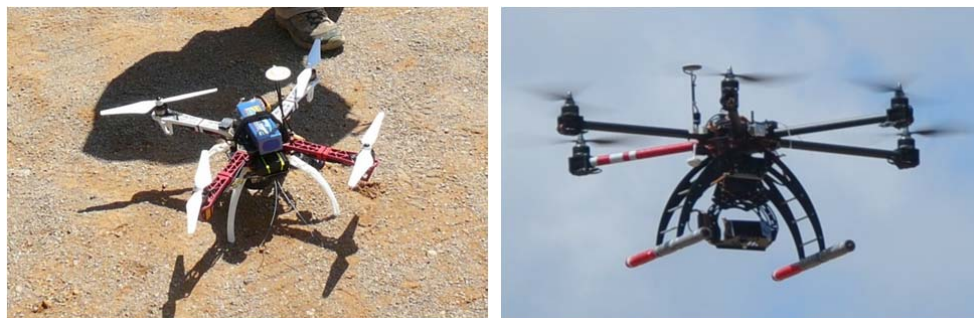
Figura 7. Los dos drones usados en los ensayos

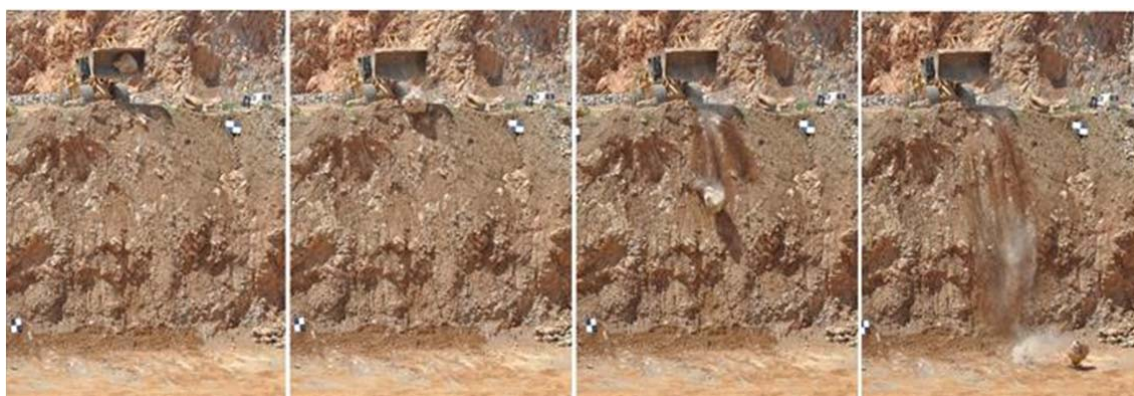
Figura 8. Serie de 4 imágenes extraídas de una toma video frontal, Ensayo 1

(Sony NEX FS700R) con toma convergente (ver fig.2). A título de ejemplo, en la fig. 8 se presenta una secuencia de 4 imágenes extraídas de un video de alta velocidad. Ese bloque no fragmentó a pesar de que alguna esquirla se desprendió de sus esquinas.

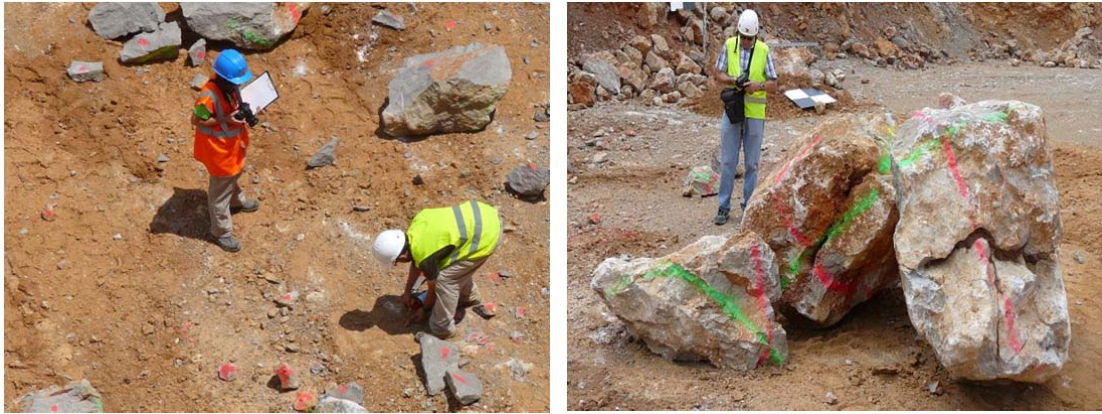
Figura 9. Inventario de fragmentos en la explanada inferior del #TS1

Otro resultado de los ensayos ha sido el inventario de los fragmentos finales: se ha podido caracterizar su distribución en volúmenes, y los puntos de parada. La fragmentación ha ocurrido de forma bastante variable entre un bloque y el siguiente (fig. 9, 11), pero esto es algo normal al trabajar con materiales naturales. Lo que se ha decidido hacer ha sido trabajar con los datos de fragmentación de una manera agregada, intentando inferir los principales rasgos del proceso en términos de comportamiento promedio. De esta manera, para caracterizar el mayor o menor grado de fragmentación promedio, se han graficado los resultados usando la distribución de tamaño de bloques (RBSD en sus siglas en inglés, Rockfall Block Size Distribution). En Dussauge et al. (2003), Wang y Tonon (2010) y en Ruiz et al. (2015, 2016) se pueden encontrar las bases de esta distribución acumulada, junto con ejemplos de su uso a escala real. En nuestro campo de trabajo, demuestran estos autores que los inventarios de campo que se realizan en pedregales o canchales midiendo tamaño de bloques tras un evento, se ajustan consistentemente con leyes potenciales.

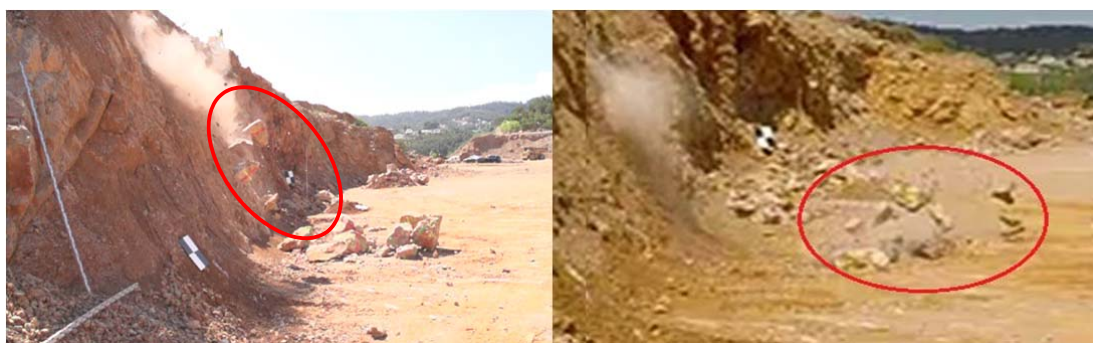
Figura 10. Dos 'frames' con bloques fragmentando; el primero tras un impacto con el talud, el segundo en la explanada inferior.

Uno de los principales objetivos de los ensayos era mejorar el conocimiento del proceso de fragmentación, resultado plenamente conseguido. Tal y como se ha avanzado, el porcentaje de bloques claramente fragmentados durante los impactos a lo largo de las trayectorias ha sido, por litologías: 43% de los bloques calizos; 27% de los bloques de dacitas; y un 17% de los bloques graníticos. Los videos de alta velocidad permiten identificar perfectamente el momento exacto del evento, así como hacer el seguimiento del número de fragmentos y sus trayectorias y velocidades posteriores (fig. 10).

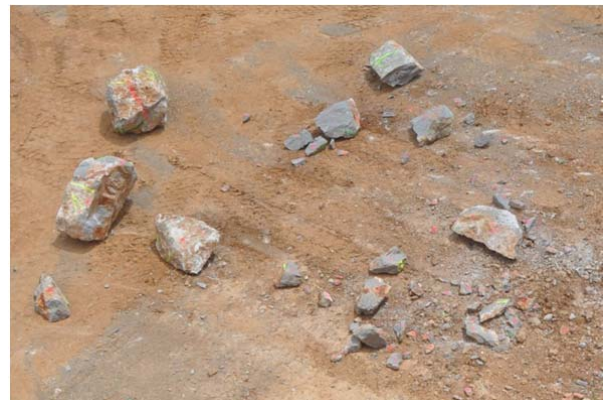
Figura 11. TS#1, Detalle de los fragmentos restantes tras el lanzamiento de 5 bloques. Tres de ellos han sufrido una intensa fragmentación

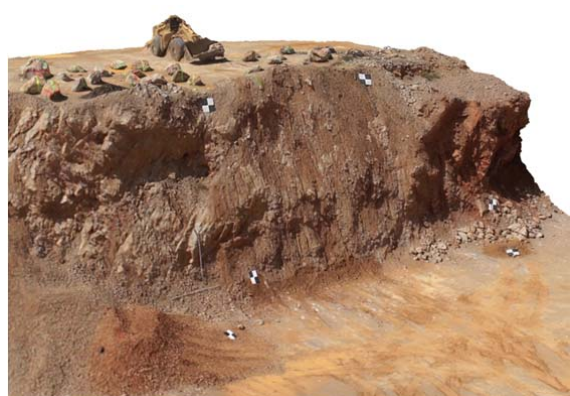
Figura 13. Modelo 3D del emplazamiento TS#1

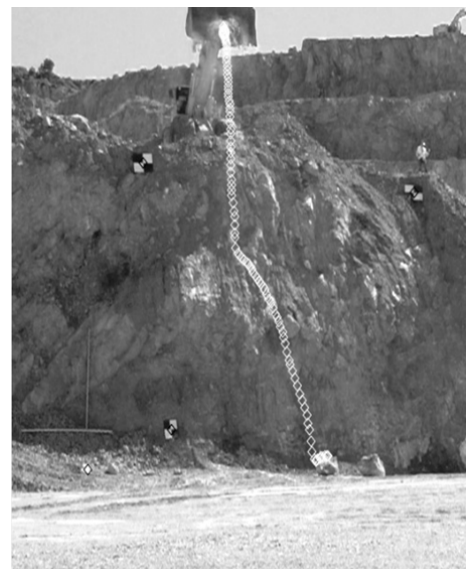
Figura 16. Bloque 24 en el TS#1: trayectoria obtenida mediante video-triangulación semiautomática

El cálculo de estos valores se ha realizado al principio con métodos no automáticos, imagen a imagen o mediante pequeños programas. Actualmente se están desarrollando herramientas supervisadas para la extracción automática de las variables de la videotriangulación (fig.16).

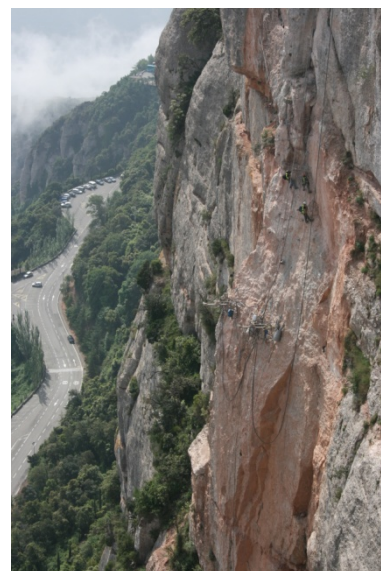
Figura 3. Perforación de anclajes de barra de acero en la pared de Degotalls, con secciones desplomadas.

Precisamente el saneamiento en la pared de Degotalls mediante voladuras en 2007 es un ejemplo de la dificultad de ejecución de obras en grandes paredes en entorno natural. La inaccesibilidad para la maquinaria convencional nos restringe a unas labores muy manuales mediante técnicas de trabajos verticales y maquinaria muy ligera y limitada. Frente a taludes de infraestructuras, agrava la situación la imposibilidad de medios convencionales de elevación de cargas, y resulta imprescindible el uso intensivo del helicóptero para el izado de cargas (Figura 3). En este punto hay que destacar el alto grado de especialización de distintas empresas del sector de la geotecnia vertical, lo que ha permitido abordar obras de consolidación intensiva en la pared de Degotalls. Se han ejecutado anclajes de barra de hasta 1000 kN de carga de rotura y 18 m de longitud, ya sea en tramos empalmables suministrados por el helicóptero en una cesta, o enteros posicionados directamente por el helicóptero. De las obras de Degotalls se extrajo valiosa experiencia para obras de este tipo en grandes paredes.

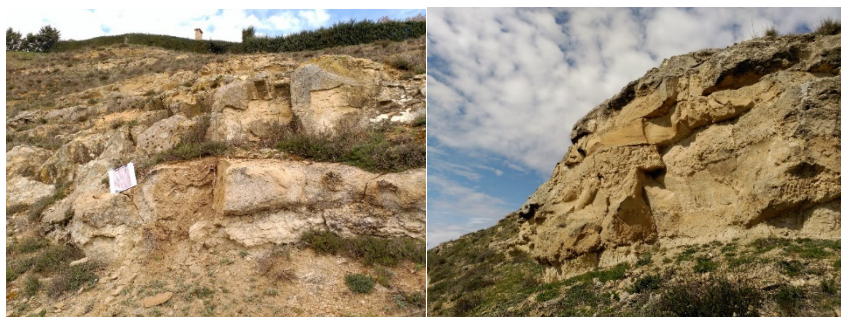
Figura 3. Aspecto de campo de la Fm. Areniscas de Cabrerizos.

Duero. Se presentan formando una serie de sedimentos finos y gruesos, sobre los cuales aparecen de forma puntual depósitos del Cuaternario. Destacan en la zona de estudio principalmente la unidad compuesta por litoarcosas, litoarenitas y fangos ocre cementados por carbonatos, correspondientes a la formación característica del escarpe, la Fm. Areniscas de Cabrerizos. Esta unidad está formada por ciclos detríticos granodecrecientes, de muro hasta la mitad de la misma, y por un carácter granocreciente desde la mitad de la misma a techo. Presenta una intercalación de cuerpos canalizados con areniscas de grano muy fino y lutitas y limos arenosos. Estos materiales presentan un rango de colores desde ocre hasta amarillo y blanquecino (Figura 3). Los bancos de areniscas presentan un espesor relativamente constante y cierta extensión lateral que les confiere una apariencia tabular. Los cuerpos arenosos se siguen a lo largo de casi 200 m y su espesor varía generalmente entre los 2 y 5 m.

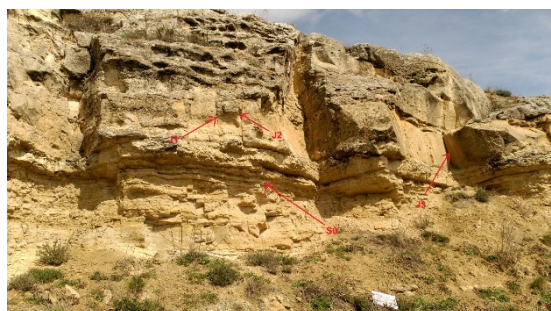
Figura 4. Escarpe donde se realizó la estación geomecánica, con las familias de discontinuidades señalizadas.

S0	08/183
J1	80/260
J2	76/079
J3	78/166
Talud	45/180

A partir de los resultados obtenidos en la estación geomecánica realizada en el talud y de la clasificación geomecánica RMR89 (Tabla 2), se debe considerar el RMR menor (el de la discontinuidad J3) que es de RMR=6 ya que es la más desfavorable, una vez obtenida su corrección por orientación. En este sentido, el macizo rocoso queda clasificado en un macizo de calidad muy mala. Tras el estudio de las discontinuidades, se realizó un análisis cinemático, para observar los tipos de rotura que provocaban la caída de bloques. La distribución de las familias de discontinuidades permitió observar dos tipos de rotura características: rotura plana y rotura por cuña.

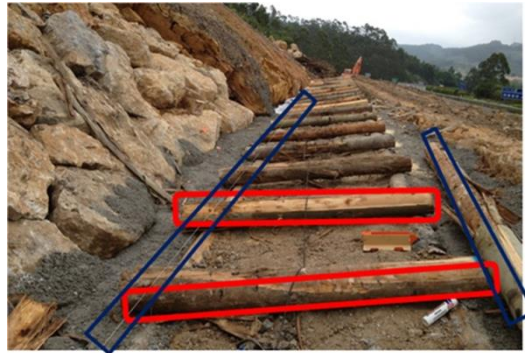
Figura 2. Colocación de rollizos con medio mecánico. Sobre la escollera regularizada se colocaron los troncos de eucalipto, en tramadas paralelas-perpendiculares a la Autovía, con diferentes características en función de su disposición. (Fuente: Elaboración Propia)

La actuación llevada a cabo en el talud comprende su estabilización mediante una medida de Ingeniería Biológica, consistente en la incorporación de un muro de gravedad formado por una estructura celular de troncos de madera de eucalipto, tierra vegetal con estacas vivas y planta de contenedor (Figura 2), con el objetivo de que el futuro desarrollo de la planta suplante la estructura de tronco. Todo el entramado se fue regando de forma constante y en el lado del talud se colocó material filtrante protegido por geotextil en toda su superficie. Se reforzó la estructura con un pie de escollera (Figuras 3 y 4). Se completó la actuación con la ejecución de una cuneta de coronación con su correspondiente bajante.

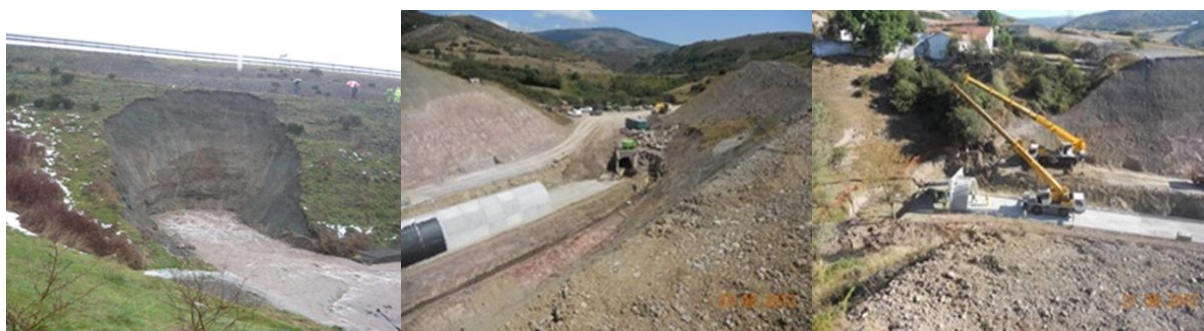
Figura 5. Situación inicial en Cañeda, carretera N-611, PK 141.1. y solución adoptada.  
(Fuente: Elaboración Propia)

En Febrero de 2012, con precipitaciones de 134 y 65 mm respectivamente, provocaron el rápido deshielo de la nieve caída en el valle de Campoo, dando lugar a inundaciones en toda la zona y a la crecida anormal de ríos. En la localidad de Cañeda se produjo la crecida del río Besaya. A la altura del PK 141.1 de la N-611 el río estaba entubado bajo el terraplén de la carretera (Figura 5) y, probablemente, por colapso del tubo metálico ARMCO, se produjo un atasco del tubo y su posterior rotura con el consiguiente riesgo para la estabilidad de la carretera. La solución adoptada fue la sustitución de tubos ARMCO por una estructura triarticulada prefabricada de hormigón.

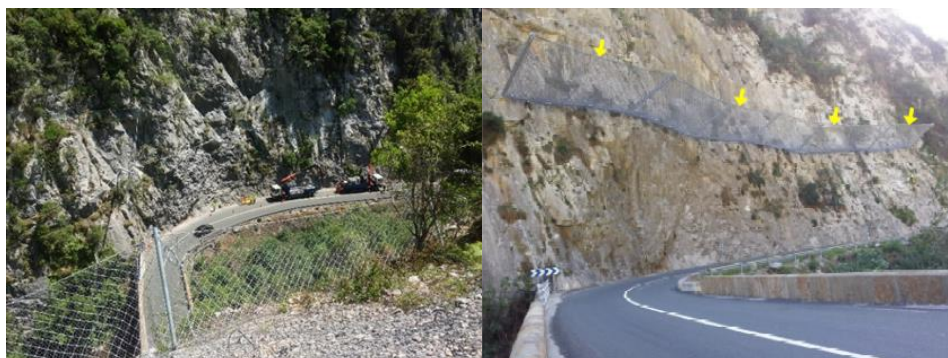
Figuras 9 y 10. Colocación de pantalla dinámica de 500 y 1000 KJ en la carretera N-621. (Fuente: Elaboración Propia)

- b) Otro tipo de actuación que se incluye en la emergencia, en relación al control de caída de piedras, es el de limpieza y reparación de las barreras dinámicas existentes en el tramo de referencia. Muchas de estas barreras se encuentran dañadas o cargadas de piedras con lo cual su funcionamiento no está garantizado y hace necesaria estas labores de limpieza y reparación.
- c) La tercera actuación consiste en la colocación de red de cable en determinadas zonas con peligro de desprendimiento, en los que el tamaño de las rocas hace que sea más favorable la estabilización con un sistema que impida que la caída de rocas se produzca. La solución consiste en la instalación de paños de red de cable bulonados a la roca sana mediante anclajes metálicos de 25 mm de diámetro.

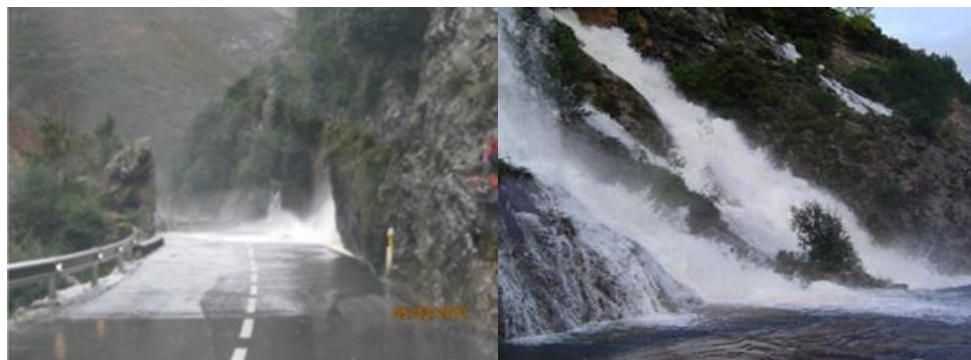
Figura 11. Situaciones en la carretera N-621 producidas por lluvias intensas en ladera rocosa (aguas arriba) sin actuar. (Fuente: Elaboración propia).

máximo y producen impresionantes cascadas sobre la carretera nacional. Además de las cascadas se producen continuamente caída de piedras: como media se llegan a contabilizar 50 piedras en un día en el tramo del Desfiladero de la Hermida. Hay que tener en cuenta que la finalidad de la actuación en ese PK era la de canalizar esa cascada para no obstaculizar el tráfico. Así, con ello se ha reducido en esa zona un 74% la caída de piedras.

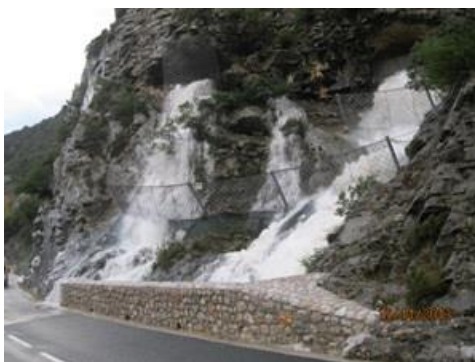
Figura 12. Funcionamiento de Módulos nº 2 en parte baja de talud ante episodios de lluvias. (Fuente: Elaboración Propia)

La energía de estas cascadas se disipó mediante la colocación de secuencias de módulos metálicos a base de perfiles o varillas colocadas al terreno, pantallas dinámicas complementadas con malla metálica y pantallas de cadenas (Figura 12). Se canalizó la cortina de agua hacia el río Deva mediante la colocación de red metálica de abertura reducida. En ocasiones, el talud rocoso se encuentra muy próximo a la carretera, por lo que el agua de escorrentía cae directamente sobre la calzada, encharcándola con escasa posibilidad de drenaje, llegando incluso a inundarla transitoriamente tras un fuerte aguacero.

complementadas con Malla metálica, dispuestas según orografía en secuencia para la adecuada disipación de la energía (Figura 13). Se reforzaron los sistemas con malla metálica (20/13) y (50/13) en vertical en protección tipo 1 (M1) y tipo 2 (M2), respectivamente (Figura 12), y malla metálica (15/13) adosadas al terreno en protección tipo 3 (M3).

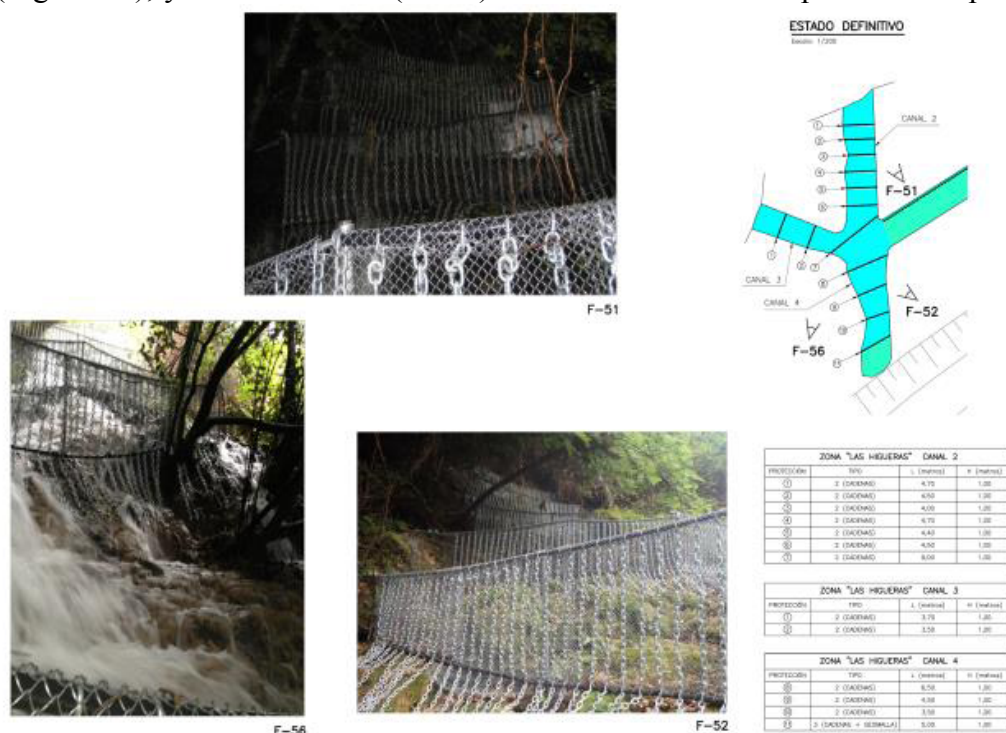
Figura 13. Esquema y funcionamiento de Módulos en la zona de Las Higueras ante episodios de lluvias. (Fuente: Elaboración Propia).

Las actuaciones llevadas a cabo en la Carretera Nacional N-621 se centran en la absorción de la energía del agua de cascadas a base de Pantallas Dinámicas y Pantallas de Cadenas

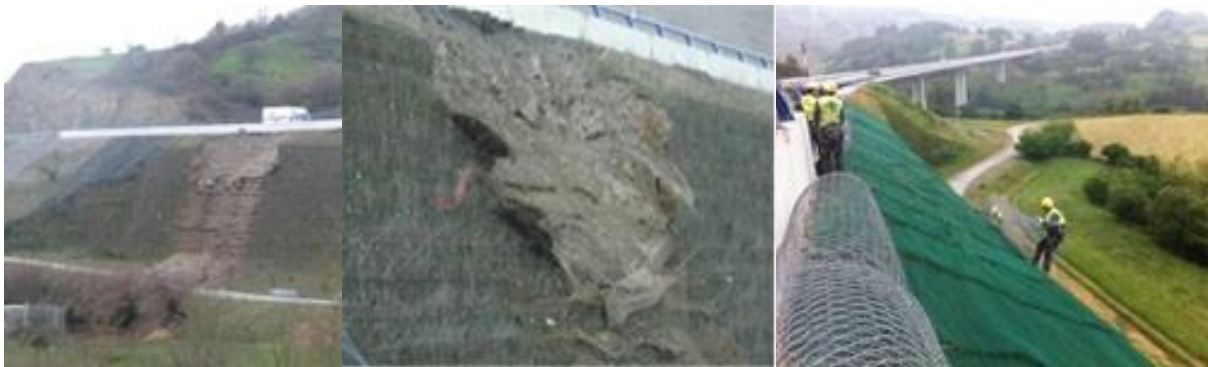
Figura 14. Muro verde con bulones autoperforantes en la autovía A-67. (Fuente: Elaboración Propia)

Se produjo en la A-67 cerca de la localidad de Pujayo, un deslizamiento en cabeza en el muro verde de 17 m de altura e inclinación de  $70^\circ$ , que sostiene la autovía en el relleno de acceso al viaducto de Pujayo. Deslizamiento superficial tipo "cuchara" en una longitud aproximada de 15 m y una altura de unos 6 m. También se observó en otras zonas del muro verde el inicio de un proceso de vuelco/rotura del escalón superior del muro.

La solución consistió en asegurar la cabeza del talud de un muro verde con un sistema de refuerzo formado por una geomalla tridimensional volumétrica, malla de triple torsión y cable de acero de diámetro 16 mm, formando triangulaciones de 8x3 m, todo ello anclado al terreno mediante bulones tipo autoperforante y redes de cable. Al tratarse de un muro verde con relleno tipo pedraplén fue necesario el uso de bulones autoperforantes con una mayor dotación de mortero en su bulbo de anclaje que asegurar la resistencia que necesita el sistema (Figura 14).

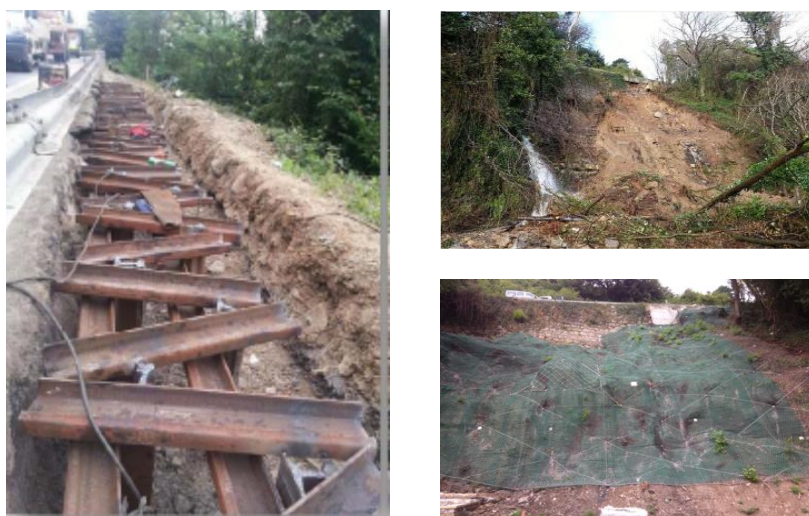
Figura 15. Hincada de carriles, colocación de geomalla, red de cable bulonado y reconstrucción de abrevadero en la carretera N-629 producidas por lluvias intensas. (Fuente: Elaboración propia).

Otro desprendimiento acaecido en el PK 118+300, el 20 de enero de 2013 (Figura 15), en el muro de sostenimiento de la N-623, carretera local de Corvera de Toranzo, la cual no sufrió ningún desperfecto debido a la hincada de carriles que se realizó en su día y que ha quedado al aire. La solución consistió en el saneo del talud, colocación de geomalla y red de cables bulonada. Encauzamiento del manantial. Ampliación de la hincada de carriles como refuerzo de la ya existente con cabeza soldada y hormigonada.

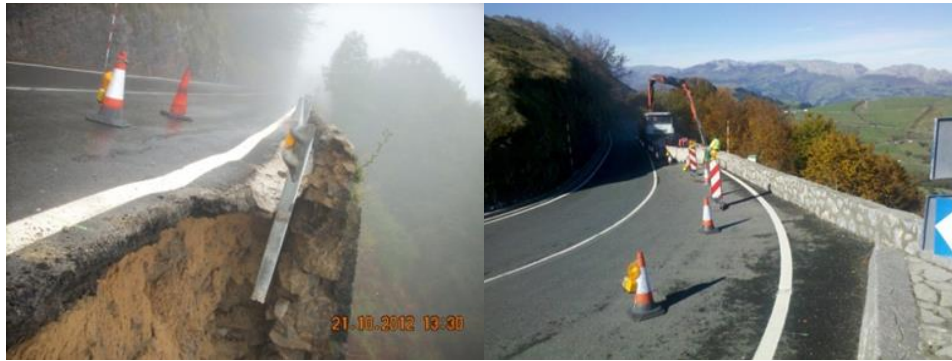
Figura 16. Hundimiento de la plataforma de la carretera N-629 producida por lluvias intensas y señalización provisional (Fuente: Elaboración Propia).

En la carretera N-629 (Figura 16), en el PK 50+100, a la altura del Puerto de Los Tornos. Se produjo otro desprendimiento en el año 2012, es una carretera muy antigua, con más de 100 años y un paquete de firme exiguo, entre las soluciones adoptadas, está la instalación de estructura metálica compuesta por vigas tipo UPN-160 y HEB-160, arriostrada y bulonada al terreno mediante bulones autoperforantes TITAN 30/16 de 30 mm, semejante a la que se hizo en el año 2016, en la carretera N-623a (Figura 17) y, donde además, se ejecutó una escollera a doble cara.

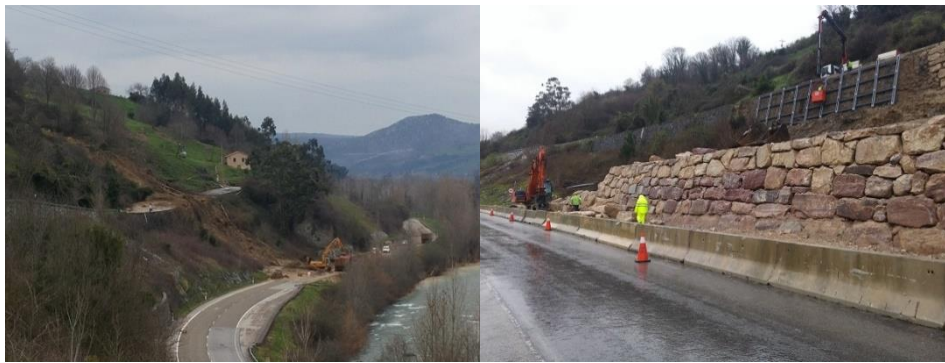
Figura 17. Deslizamiento del monte causado por las intensas lluvias, provocando el corte total de la carretera N-623 y N-623a en la tarde del 10 de marzo de 2016. PK. 117+300 m.i. (Fuente: Elaboración propia).

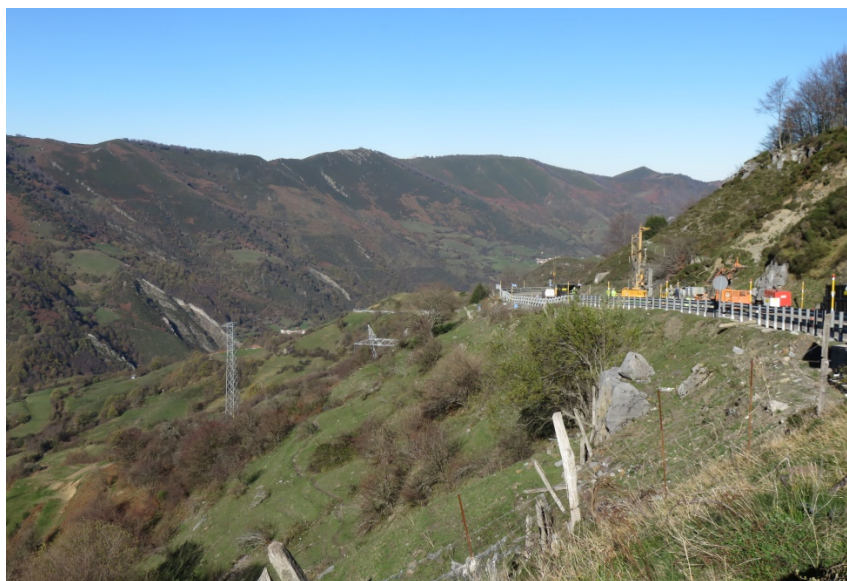
Fig. 1. Vista general del tramo con inestabilidad.

El trazado de la CN-630, en su bajada hacia Oviedo cerca del puerto de Pajares, discurre a media ladera, con su plataforma en desmonte y terraplén de alturas baja a media, y separado unos 150 m al oeste del túnel ferroviario de Canto del Estichero. Hacia su PK 85+250, Fig. 1, un tramo de unos 70 m de longitud había venido sufriendo, desde antiguo, descensos continuados, que venían obligando a frecuentes recrecimientos de su rasante mediante sucesivas capas de aglomerado asfáltico.

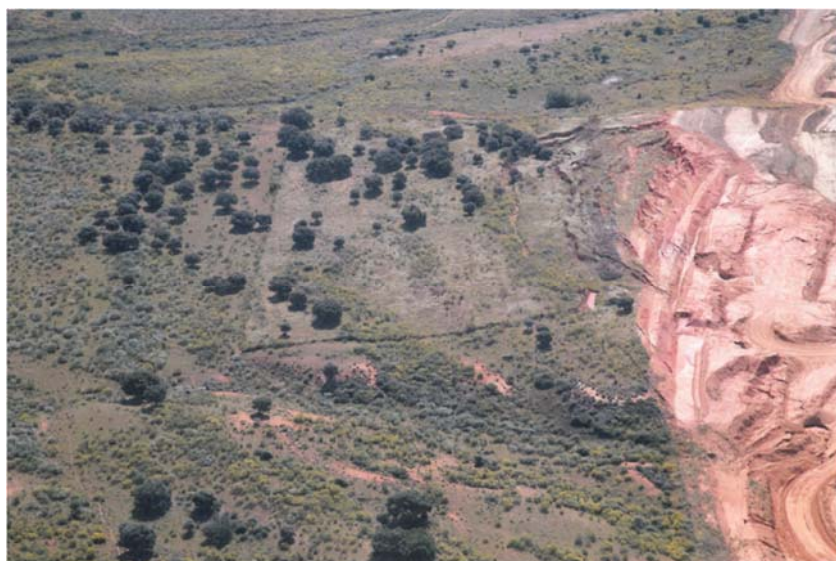
Figura nº2.- Rotura del desmonte tras la excavación de la parte superior del mismo

Cuando se habían excavado aproximadamente los primeros 10 metros, hasta el contacto del relleno cuaternario con la alteración del sustrato terciario, se produjo la rotura del desmonte, tal como se muestra en la Figura nº2.

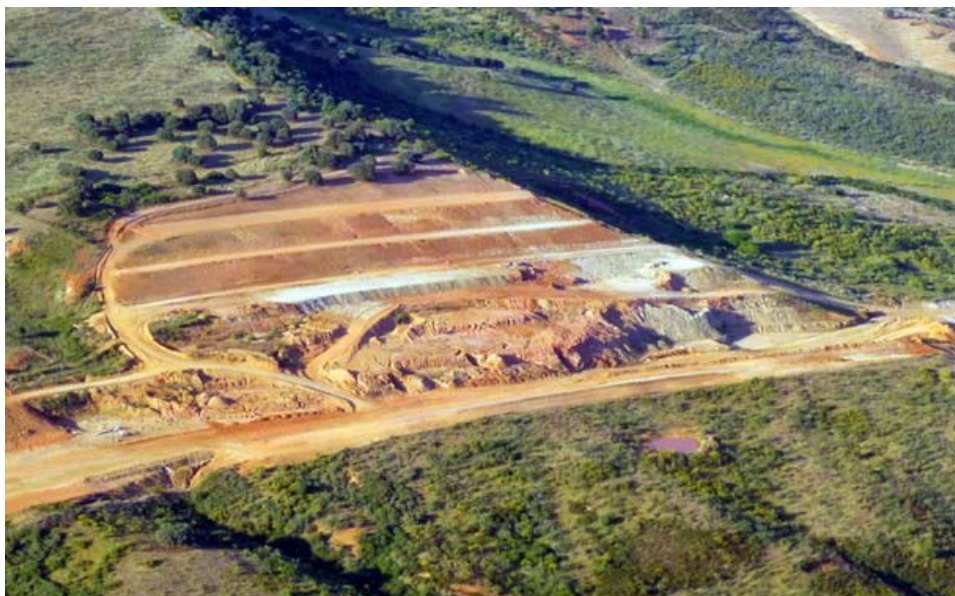
Figura nº4.- Aspecto de la excavación del desmonte en abril de 2014. Excavación a cota +15

Entre los meses de noviembre de 2013 y abril de 2014 se realizaron las excavaciones necesarias para alcanzar la cota +15 (cotas referidas a la rasante). Estando la excavación situada a esa cota, se registraron movimientos en el sistema de auscultación que ponían de manifiesto un movimiento del desmonte excavado hacia el eje de la autovía y cierto movimiento de asiento. Acompañando estos movimientos, se observó la apertura de una serie de grietas en la zona excavada cuya posición coincidía sensiblemente (en planta) con las registradas previamente al inicio de la excavación.

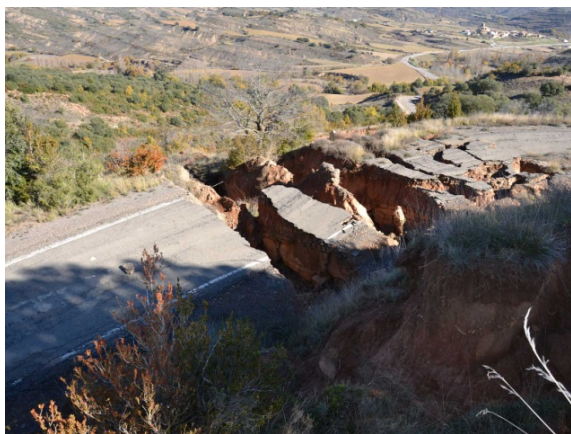
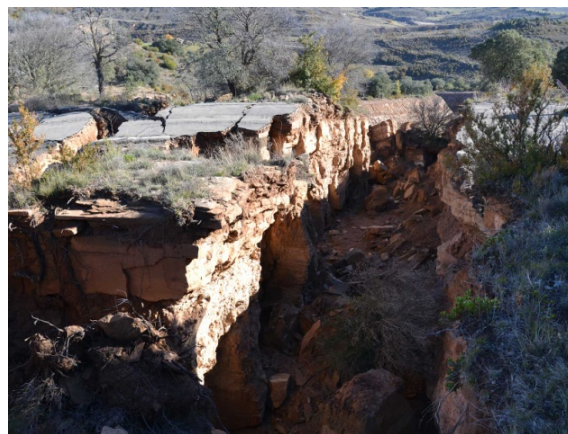
Figuras 1 y 2. Aspecto general de la rotura y vista de la superficie de rotura

El deslizamiento tenía todas las características propias de una rotura planar, con límites laterales formados por una familia de diaclasas verticales. El movimiento afectó a los estratos más superficiales de la coronación del talud, formado por una serie subhorizontal de capas de arenisca, que deslizaron a través de un plano formado por un estrato arcilloso de entre 5 y 10 cm de espesor.

El deslizamiento principal despegó de la ladera un importante volumen de material, a modo de mega-cuña. El bajo ángulo de la superficie de rotura (12°-15°) indica que la presión intersticial en las arcillas del nivel de despegue, así como la presión de agua en las diaclasas, tuvo que influir decisivamente en la dinámica del movimiento. Este hecho se confirma al comprobar cómo en los días antecedentes a la rotura se produjeron precipitaciones acumuladas importantes después de un largo periodo seco.

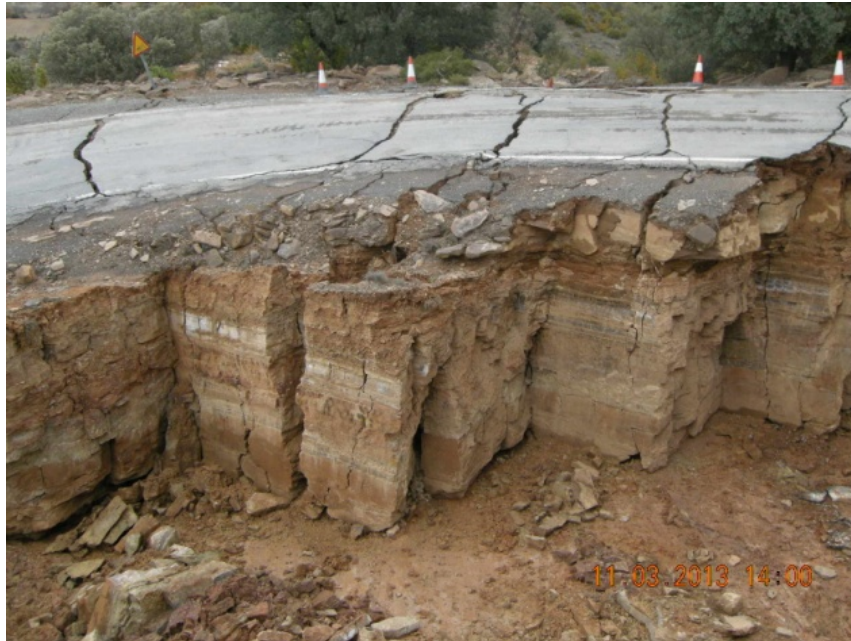
Figura 5. Espaciado de los planos de estratificación E1 y de las diaclasas J1 y J2

La mayor parte de las discontinuidades en el macizo no desplazado aparecen cerradas, en particular las correspondientes a los planos de estratificación E1. Sin embargo, muchas de las diaclasas de las familias J1 y J2 aparecen abiertas con y sin relleno. Se han reconocido también evidencias de circulación de agua y lavado en muchas de las superficies de talud expuestas. En otras ocasiones, se han reconocido diaclasas rellenas por coluvial y también colonizadas por raíces. Las siguientes fotografías recogen detalles de estos procesos.

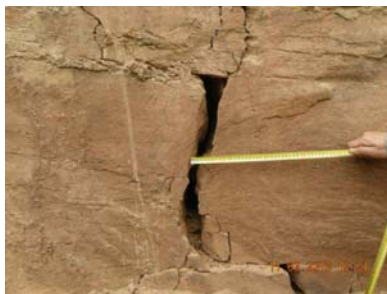
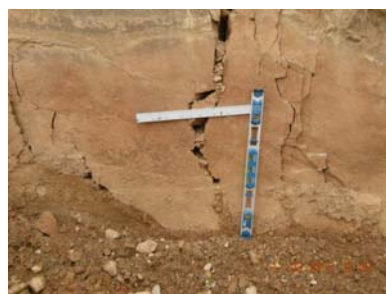
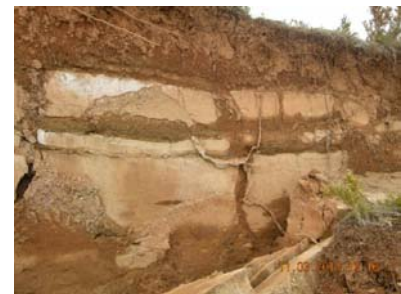
Figuras 6, 7 y 8. Diaclasa J2 abierta y sin relleno, rellena de un material tipo brecha y rellena con arcillas coluviales y raíces

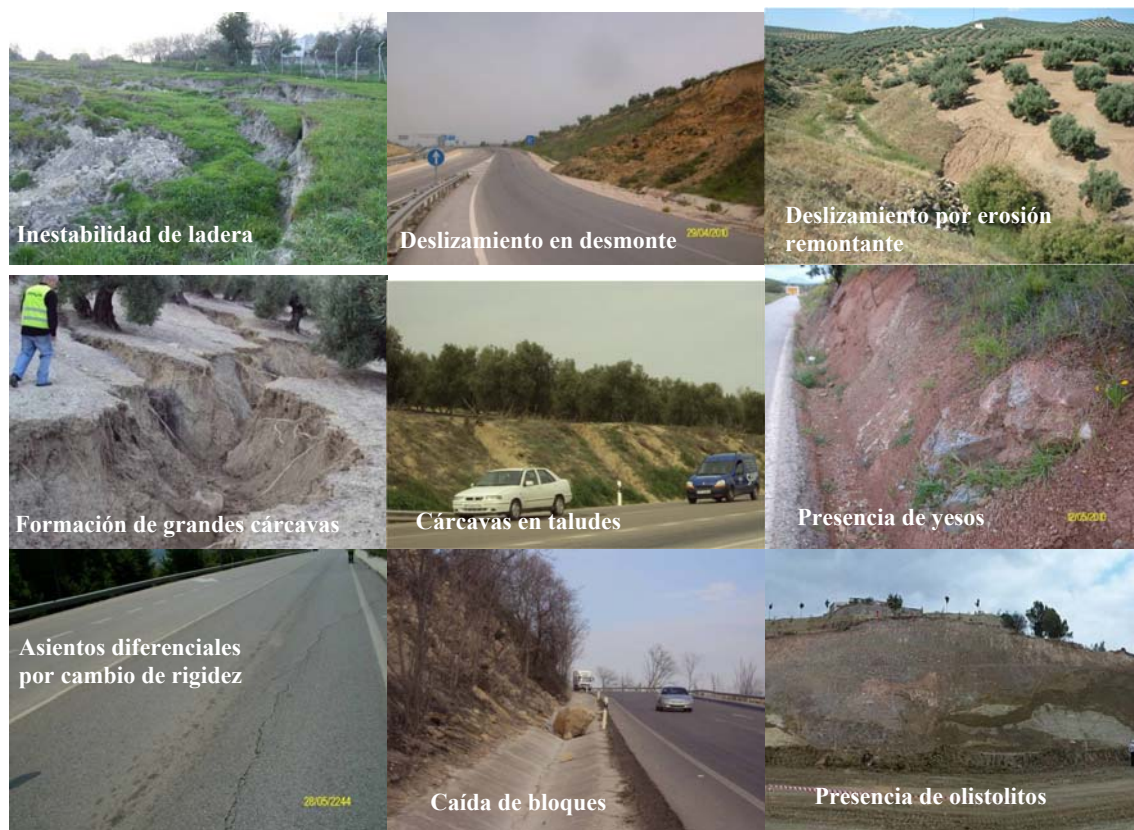
Figura 6. Ejemplos de riesgos geotécnicos en A-316

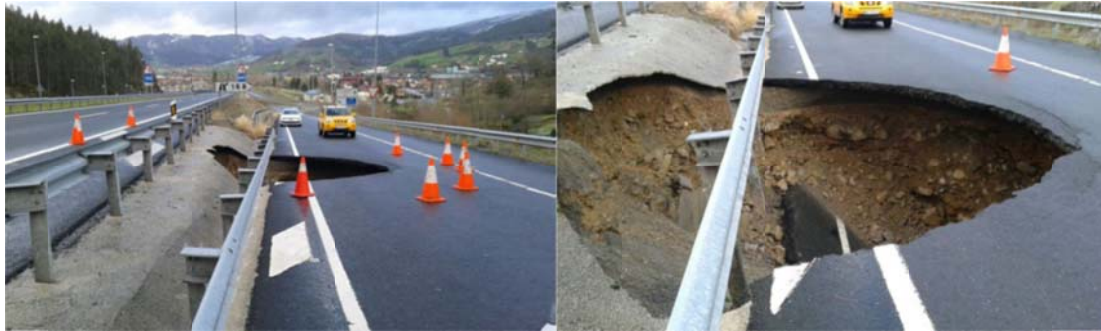
Ilustración 3. Detalle del socavón.

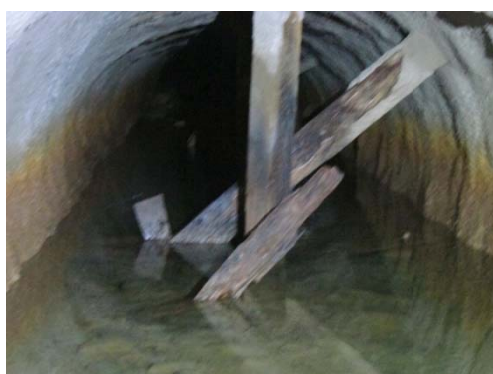
Ilustración 8. Estado inicial de la galería

Se realizó una segunda visita por parte del CEDEX al emplazamiento del hundimiento para inspeccionar la tubería de drenaje existente bajo el relleno del ramal de salida (ver Ilustración 8 e Ilustración 9). El objetivo de esta segunda visita fue el estudio de los trabajos para la recuperación de la tubería de drenaje.

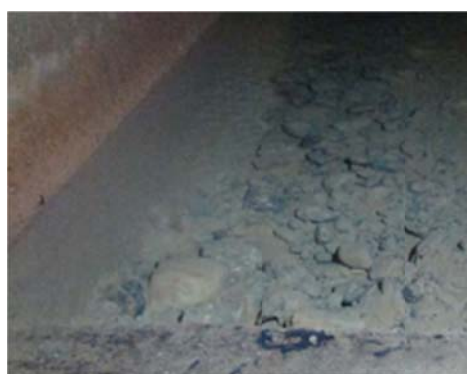
Ilustración 9. Material sólido retenido

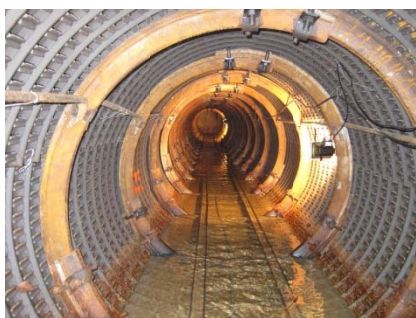
Ilustración 10. Galería estabilizada

- f. Recuperación de la obra de drenaje de captación del manantial existente bajo el terraplén. Se realizó la limpieza de la tubería y la estabilización de la galería mediante cerchas metálicas y chapas Bernold (ver Ilustración 10). Además, se realizó la limpieza de la arqueta donde se habían encontrado gran cantidad de material. Se indicó que no debía continuarse con la retirada de derrubios del interior de la arqueta para limitar el riesgo de removilización de la inestabilidad. Posteriormente y una vez estabilizada la captación, se observó que no se producía más flujo de agua a través de las roturas detectadas inicialmente y de las juntas entre tubos.

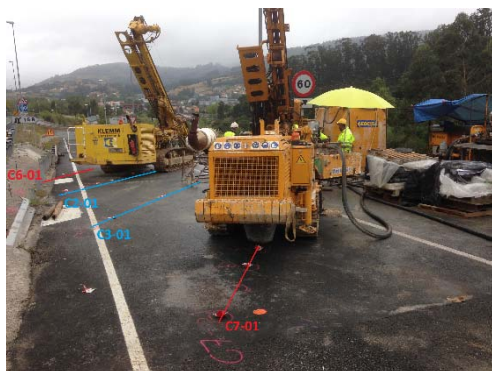
Ilustración 14. Ejecución de inyecciones en plataforma del ramal

- g. Tratamiento del cuerpo del terraplén mediante inyecciones. Se propuso realizar un tratamiento de inyecciones de mortero o lechada de cemento de alta viscosidad e inyecciones de fracturación hidráulica por el procedimiento IRS (Inyección Repetitiva y Selectiva). Estas inyecciones están destinadas a regenerar las características resistentes del terraplén en la zona afectada por la chimenea origen del hundimiento.

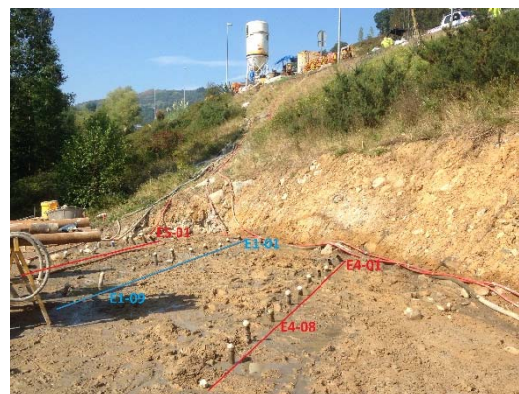
Ilustración 15. Ejecución de inyecciones en plataforma inferior

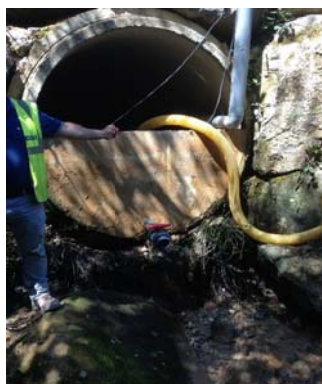
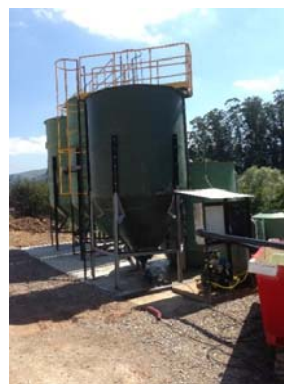
Ilustración 16. Arqueta y estación de depuradora de las aguas del vertido.

Atendiendo al tipo de vertido provocado por las obras, se diseñó un sistema de tratamiento con el fin de depurarlo de forma que las aguas resultantes fueran aptas para su vertido a cauce público, arroyo Muriago. Las aguas procedentes de las obras se condujeron por gravedad a una arqueta desde donde serían bombeadas a la balsa de recogida general de vertido. De allí se enviaban hacia la estación depuradora mediante un bombeo de cabecera (Ilustración 16).

El proceso depurativo constaba de las siguientes fases: tratamiento físico-químico, decantación y ajuste de pH, cada una de las fases se realizaba en una parte concreta de la depuradora. La planta de tratamiento de aguas residuales industriales, se diseñó para operar totalmente en automático, de forma que trabajase lo más autónomamente posible, sin requerir la intervención de un operador más que para realizar un mantenimiento periódico. La estación depuradora generó un volumen importante de fangos que se enviaron a un vertedero autorizado.
